Muster-Inspektionsbericht

Gebäude, Mustermann, Musterstraße 100, 10000 Musterdorf
Musterinspektion

Mai 2017
Mitglieds-Nr. 00000

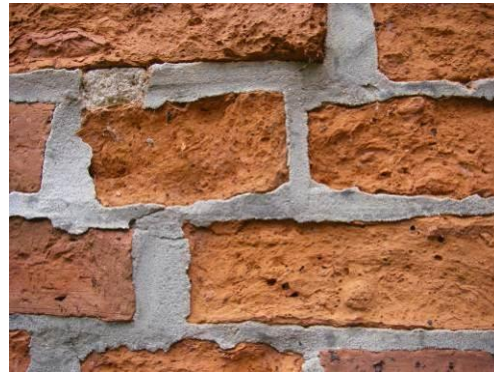
Durch den Mörtel wird die Steinoberfläche geschädigt

Wird ein in Kalk oder Lehm vermauertes Mauergefüge mit Zementmörtel verfügt, kommt es, aufgrund des unterschiedlichen Dehnungsverhaltens der Materialien, zu Spannungen zwischen den Werkstoffen (Stein / Mörtel). Dieser Zustand hat zur Folge, Lorem ipsum dolor sit amet, consetetur sadipscing elitr, sed diam nonumy eirmod tempor invidunt ut labore et dolore magna aliquyam erat, sed diam voluptua.

- **Die Zementverfugung entfernen (gemäß Handlungsempfehlung).**
- **Die Mauerwerksfugen mit dem historischen Fugmaterial und Steinen in-stand setzen (gemäß Handlungsempfehlung).**

Die schadhaften Steine gegen Steine mit gleichen bauphysikalischen Eigenschaften, intakten Oberflächen, gleichen Formats und gleicher Farbigkeit austauschen.

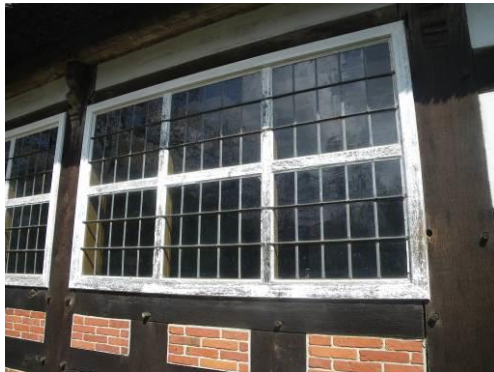
Ansicht Fenster

Der Leinölkitt der Fensterflügel des Gebäudes ist partiell schadhaft. Es zeigen sich vereinzelt Risse im Kitt und kleinere Ausbrüche in folgenden Bereichen:

Bei eindringender Feuchtigkeit über die Fehlstellen im Leinölkitt kann es zu Folgeschäden, wie z.B. einem Befall durch holzerstörende Pilze an den Holzteilen kommen. Daher wird empfohlen, ständig auf einen intakten Kittfalz sowie Anstrich der Fenster zu achten.

⇒ **Empfohlene Sofortmaßnahme**

- **Kittfalze gemäß folgender Handlungsempfehlung überarbeiten.**
- **Vor der Überarbeitung des Leinölkitts die Fensterhölzer auf Fäulnisschäden überprüfen und ggf. instand setzen.**

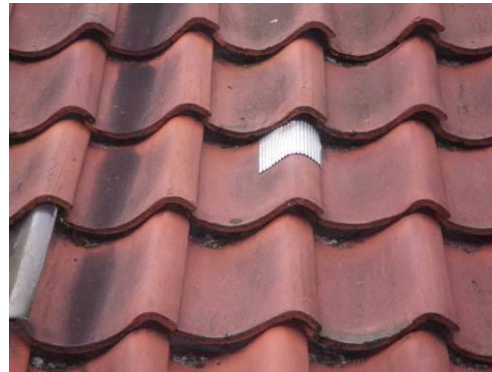
Provisorische Reparatur des Schadens

Die Leckage wurde im Zuge der Inspektion provisorisch verschlossen.

- **Fehlstellen ergänzen bzw. schadhafte Ziegel ersetzen.**
- **Angrenzende durchfeuchtete Bereiche überprüfen und ggf. reparieren.**

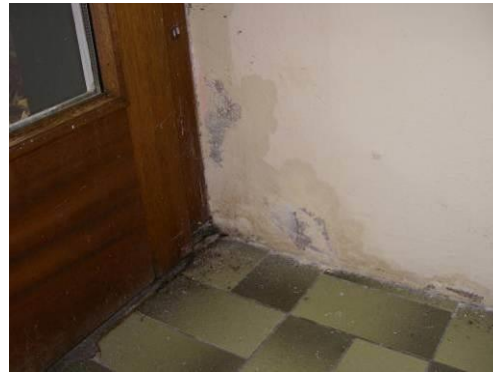
Folge: Feuchtigkeit im Inneren des Gebäudes

Folgeschäden hieraus sind starke Feuchtigkeitsbelastungen der Sockelbereiche mit daraus resultierenden Schäden, wie z.B. Frostschäden, Fugenauswaschungen, Durchfeuchtung von Holzbauteilen.

- **Herstellen eines fachgerechten Anschlusses an die Oberflächenentwässerung oder Fallrohr vom Gebäude ausreichend weit weggleiten.**

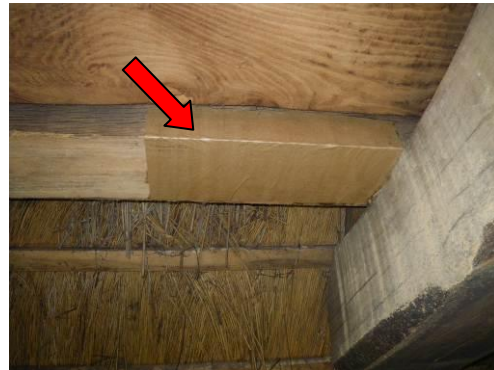
Monitoring-Papier

Um einen sicheren Beweis für die Aktivität der Nagekäfer zu bekommen, wurden Bauteile mit offensichtlich stärkerem Befall mit Natronpapier abgeklebt. Lorem ipsum dolor sit amet, consetetur sadipscing elitr, sed diam nonumy eirmod tempor invidunt ut labore et dolore magna aliquyam erat, sed diam voluptua. At vero eos et accusam et justo duo dolores et ea rebum.
