## Muster-Inspektionsbericht 2024

Gebäude, Mustermann, Musterstraße 100, 10000 Musterdorf

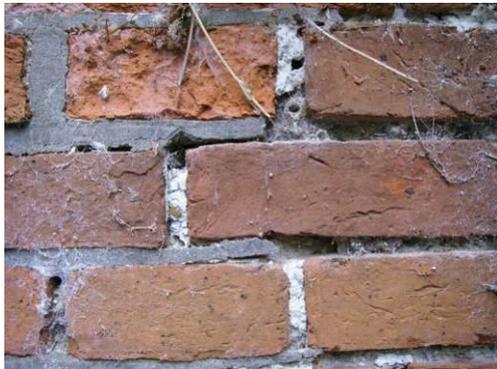
##### 3.1.1.1 Fugen (Zement) – ungeeignetes Material

Ausbrechende Zementmörtelfugen

An folgenden Stellen sind Mauerwerksfugen mit Zement- bzw. Kalkzementmörtel überarbeitet worden:

Wird ein in Kalk oder Lehm vermauertes Mauergefüge mit Zementmörtel verfügt, kommt es, aufgrund des unterschiedlichen Dehnungsverhaltens der Materialien, zu Spannungen zwischen den Werkstoffen (Stein / Mörtel). Dieser Zustand hat zur Folge, Lorem ipsum dolor sit amet, consetetur sadipscing elitr, sed diam nonumy eirmod tempor invidunt ut labore et dolore magna aliquyam erat, sed diam voluptua.

⇒ **Empfohlene mittelfristige Maßnahme**

**M**

- **Die Zementverfugung entfernen (gemäß Handlungsempfehlung).**
- **Die Mauerwerksfugen mit dem historischen Fugmaterial und Steinen instand setzen (gemäß Handlungsempfehlung).**

**Handlungsempfehlung zur Fugenerneuerung:**

Fugen mittig mit einer dünnen Trennscheibe einschneiden. Mörtelreste vorsichtig mit einem Flachmeißel vom Stein in Richtung Fuge entfernen. Lorem ipsum dolor sit amet, consetetur sadipscing elitr, sed diam nonumy eirmod tempor invidunt ut labore et dolore magna aliquyam erat, sed diam voluptua.

**Handlungsempfehlung für Austausch vereinzelt geschädigter Steine:**

Die schadhaften Steine gegen Steine mit gleichen bauphysikalischen Eigenschaften, intakten Oberflächen, gleichen Formats und gleicher Farbigkeit austauschen.

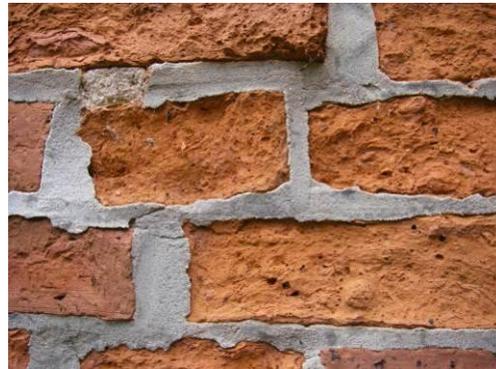
Durch den Mörtel wird die Steinoberfläche geschädigt

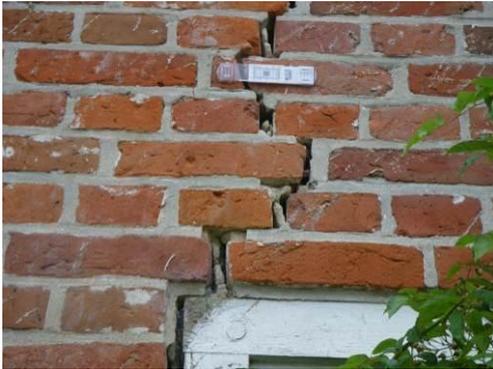
### 3.1.1.2 Mauerwerksrisse

Ansicht Riss mit Rissmonitor

An folgenden Bereichen befinden sich Risse in der Fassade:

Ein Riss entsteht häufig durch die Umlagerung von Vertikal- und Horizontalkräften, die zur Entspannung eines statischen Systems führen. Hierbei wirkt die Kraft in den meisten Fällen rechtwinklig zum Verlauf des Risses.

Ist die Rissbildung zum Stillstand gekommen, Lorem ipsum dolor sit amet, consetetur sadipscing elitr, sed diam nonumy eirmod tempor invidunt ut labore et dolore magna aliquyam erat, sed diam voluptua. At vero eos et accusam et justo duo dolores et ea rebum.

⇒ **Empfohlene mittelfristige Maßnahme**

**M**

- **Um Rissbreitenänderungen zu dokumentieren, wurde vom Monumentendienst ein Rissmonitor angebracht bzw. Messpunkt angelegt.**
- **Die Messergebnisse sollten in regelmäßigen Abständen (z. B. bei Folgeinspektionen) abgelesen und dokumentiert werden. Bei der Auswertung sollten klimatische Verhältnisse zum Ablesezeitpunkt festgehalten werden**
- **Maßnahmen zur Rissanierung sollten aus den Untersuchungsergebnissen abgeleitet werden.**

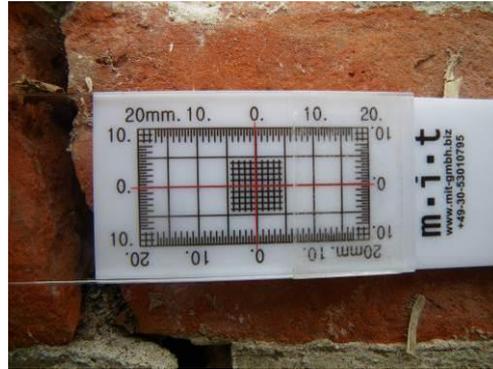
Detail Rissmonitor

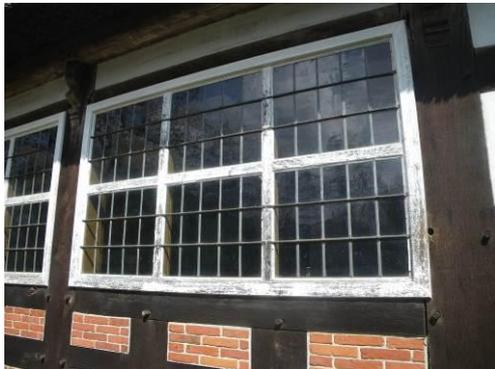
Ansicht Fenster

Der Leinölkitt der Fensterflügel des Gebäudes ist partiell schadhaft. Es zeigen sich vereinzelt Risse im Kitt und kleinere Ausbrüche in folgenden Bereichen:

Bei eindringender Feuchtigkeit über die Fehlstellen im Leinölkitt kann es zu Folgeschäden, wie z.B. einem Befall durch holzerstörende Pilze an den Holzteilen kommen. Daher wird empfohlen, ständig auf einen intakten Kittfalz sowie Anstrich der Fenster zu achten.

⇒ **Empfohlene Sofortmaßnahme**

**S**

- **Kittfalze gemäß folgender Handlungsempfehlung überarbeiten.**
- **Vor der Überarbeitung des Leinölkitts die Fensterhölzer auf Fäulnisschäden überprüfen und ggf. instand setzen.**

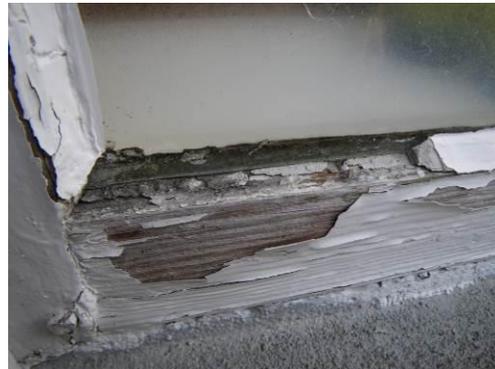
Geschädigter Kittfalz

**Handlungsempfehlung zum Überarbeiten/Erneuern des Kittfalzes (Leinölkitt):**

Den alten, nicht haftenden und gerissenen Kitt entfernen und anschließend den Falz säubern und mit Leinöl/Leinölfirnis vorstreichen.

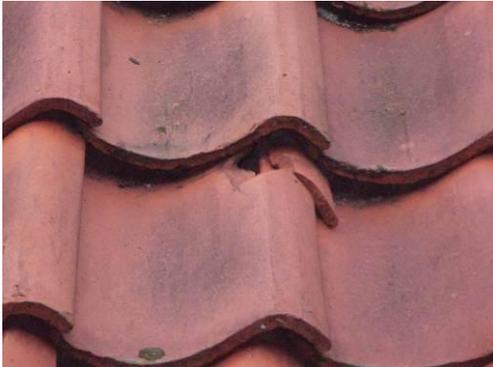
##### 3.3.1.1 Ziegeleindeckung – punktuell fehlend bzw. schadhaft

Gebrochener Ziegel

An folgenden Stellen der Dachhaut sind Ziegel geschädigt:

Die Ursachen hierfür können z. B. Sturm, Frostschäden, Materialfehler oder mechanische Einwirkungen sein. Folgeschäden hiervon können Durchfeuchtungen der darunter liegenden Bauteile sein.

⇒ **Empfohlene Sofortmaßnahme**

**S**

- **Fehlstellen ergänzen bzw. schadhafte Ziegel ersetzen.**
- **Angrenzende durchfeuchtete Bereiche überprüfen und ggf. reparieren.**

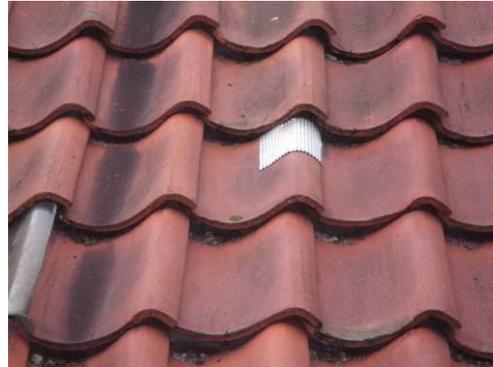
Provisorische Reparatur des Schadens

Die Leckage wurde im Zuge der Inspektion provisorisch verschlossen.

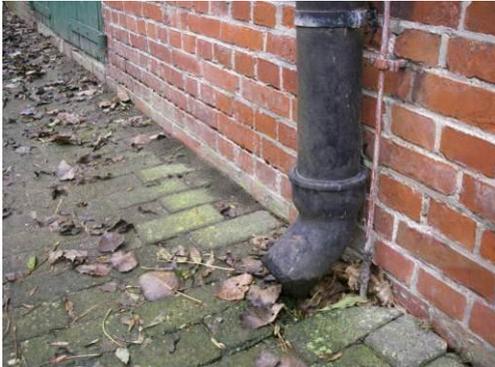
Nicht angeschlossenes Fallrohr

In folgenden Bereichen des Gebäudes sind die Fallrohre nicht bzw. nicht korrekt an eine Oberflächenentwässerung angeschlossen:

Folgeschäden hieraus sind starke Feuchtigkeitsbelastungen der Sockelbereiche mit daraus resultierenden Schäden, wie z.B. Frostschäden, Fugenauswaschungen, Durchfeuchtung von Holzbauteilen.

⇒ **Empfohlene Sofortmaßnahme**

**S**

- **Herstellen eines fachgerechten Anschlusses an die Oberflächenentwässerung oder Fallrohr vom Gebäude ausreichend weit weggleiten.**

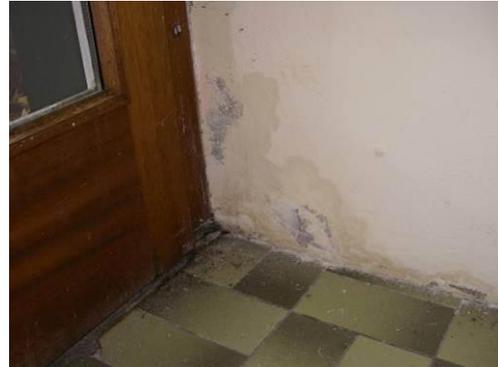
Folge: Feuchtigkeit im Inneren des Gebäudes

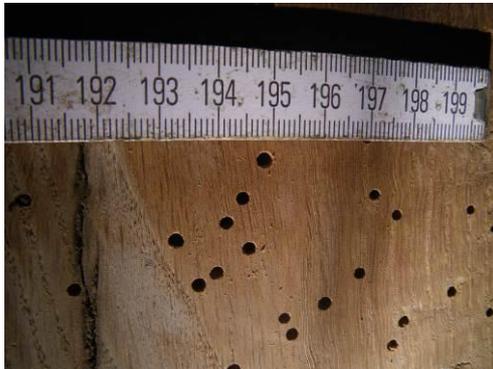
Ausfluglöcher

An folgenden Stellen des Gebäudes ist ein Befall durch den Gescheckten Nagekäfer (*Xestobium rufovillosum*) zu erkennen:

Dieser Holzschädling befallt meist pilzbelastete Laubhölzer, kann aber während seiner Aktivität auch in gesunde Holzbereiche vordringen. Es kann in einigen Fällen auch zu einem Befall von Nadelholz kommen, welches sonst in der Regel von dem Holzschädling verschmäht wird. Da das *Xestobium* bis in die Kernholzbereiche vordringt, kann ein Befall an tragenden Holzbauteilen im Laufe der Zeit zu schweren statischen Störungen führen. Betroffene Bereiche wurden im Zuge der Inspektion mit Monitoring-Papier beklebt.

#### ⇒ **Empfohlene Sofortmaßnahme**

S

- **Die betroffenen Hölzer sollten durch ein Monitoring auf Befallsaktivität geprüft werden (gemäß Handlungsempfehlung).**

#### ⇒ **Empfohlene mittelfristige Maßnahme**

M

- **Bei großflächiger Verteilung: Behandlung mittels Heißluftverfahren.**
- **Bei partieller Verteilung: Behandlung mit Mikrowellen oder den Befall durch Gesundschnitten bzw. Austausch befallener Bauteile aus dem Gebäude entfernen.**

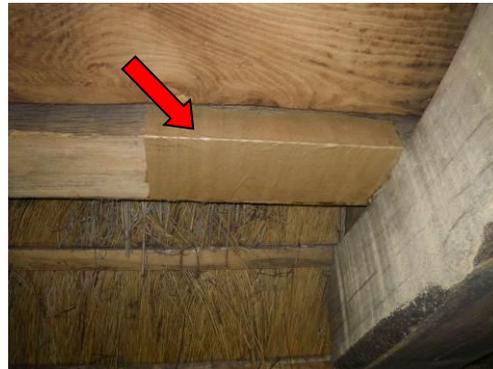
Monitoring-Papier

#### **Handlungsempfehlung Monitoring (*Xestobium rufovillosum*)**

Um einen sicheren Beweis für die Aktivität der Nagekäfer zu bekommen, wurden Bauteile mit offensichtlich stärkerem Befall mit Natronpapier abgeklebt. Lorem ipsum dolor sit amet, consetetur sadipscing elitr, sed diam nonumy eirmod tempor invidunt ut labore et dolore magna aliquyam erat, sed diam voluptua. At vero eos et accusam et justo duo dolores et ea rebum.
