Monumentendienst

Muster-Inspektionsbericht

Musteransicht Gebäude

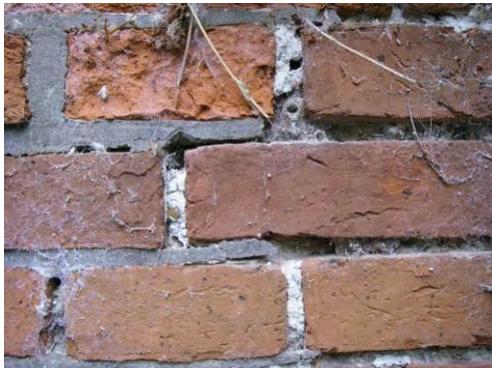
3.1.1.1 Fugen (Zement) – ungeeignetes Material

Ausbrechende Zementmörtelfugen

Wird ein in Kalk oder Lehm vermauertes Mauergefüge mit Zementmörtel verfügt, kommt es, aufgrund des unterschiedlichen Dehnungsverhaltens der Materialien, zu Spannungen zwischen den Werkstoffen (Stein/Mörtel).

- Die Zementverfugung entfernen (gemäß Empfehlung).
- Die Mauerwerksfugen mit dem historischen Fugmaterial und Steinen instand setzen (gemäß Empfehlung).

Fugen mittig mit einer dünnen Trennscheibe einschneiden. Mörtelreste vorsichtig mit einem Flachmeißel vom Stein in Richtung Fuge entfernen. Lorem ipsum dolor sit amet, consetetur sadipscing elitr, sed diam nonumy eirmod tempor invidunt ut labore et dolore magna aliquyam erat, sed diam voluptua.

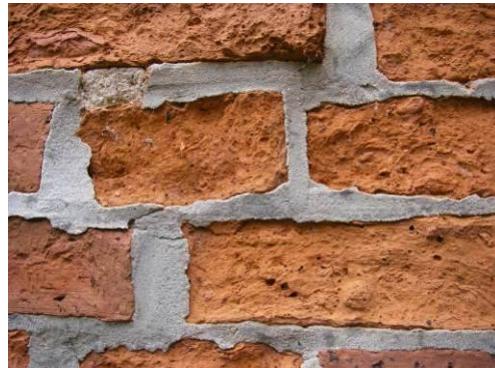
Durch den Mörtel wird die Steinoberfläche geschädigt

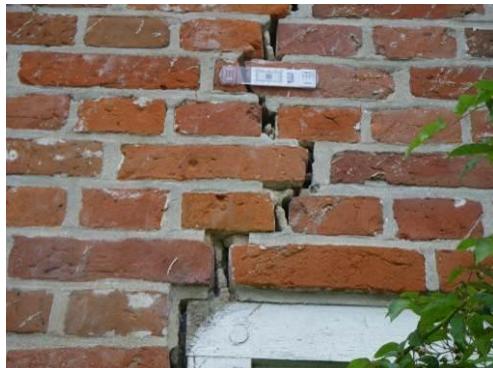
3.1.1.2 Mauerwerksrisse

Ansicht Riss mit Rissmonitor

Ein Riss entsteht häufig durch die Umlagerung von Vertikal- und Horizontalkräften, die zur Entspannung eines statischen Systems führen. Hierbei wirkt die Kraft in den meisten Fällen rechtwinklig zum Verlauf des Risses.

- Um Rissbreitenänderungen zu dokumentieren, wurde vom Monumentendienst ein Rissmonitor angebracht bzw. Messpunkt angelegt.
- Die Messergebnisse sollten in regelmäßigen Abständen (z. B. bei Folgeinspektionen) abgelesen und dokumentiert werden. Bei der Auswertung sollten klimatische Verhältnisse zum Ablesezeitpunkt festgehalten werden
- Maßnahmen zur Rissanierung sollten aus den Untersuchungsergebnissen abgeleitet werden.

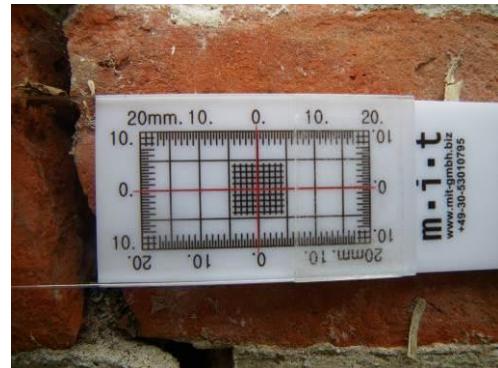
Detail Rissmonitor

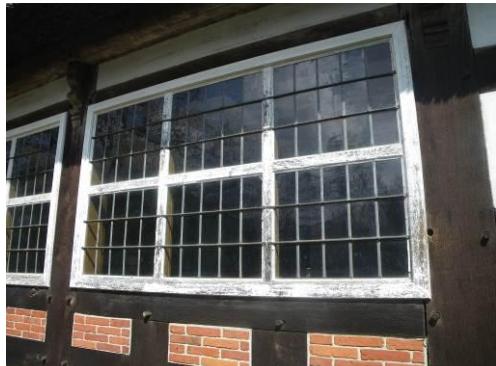
Ansicht Fenster

Der Leinölkitt der Fensterflügel des Gebäudes ist partiell schadhaft. Es zeigen sich vereinzelt Risse im Kitt und kleinere Ausbrüche in folgenden Bereichen:

- **Kittfalte gemäß folgender Empfehlung überarbeiten.**
- **Vor der Überarbeitung des Leinölkitts die Fensterhölzer auf Fäulnisschäden überprüfen und ggf. instand setzen.**

Den alten, nicht haftenden und gerissenen Kitt entfernen und anschließend den Falz säubern und mit Leinöl/Leinölfirnis vorstreichen.

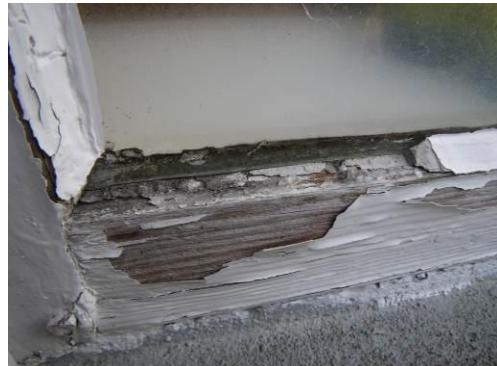
Geschädigter Kittfatz

Bei eindringender Feuchtigkeit über die Fehlstellen im Leinölkitt kann es zu Folgeschäden, wie z.B. einem Befall durch holzzerstörende Pilze an den Holzteilen kommen. Daher wird empfohlen, ständig auf einen intakten Kittfatz sowie Anstrich der Fenster zu achten.

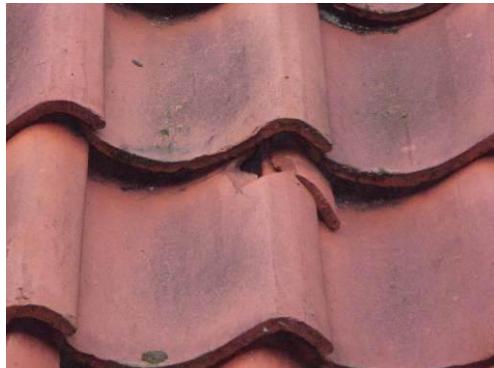
Gebrochener Ziegel

Die Ursachen hierfür können z. B. Sturm, Frostschäden, Materialfehler oder mechanische Einwirkungen sein. Folgeschäden hiervon können Durchfeuchtungen der darunter liegenden Bauteile sein.

- **Fehlstellen ergänzen bzw. schadhafte Ziegel ersetzen.**
- **Angrenzende durchfeuchtete Bereiche überprüfen und ggf. reparieren.**

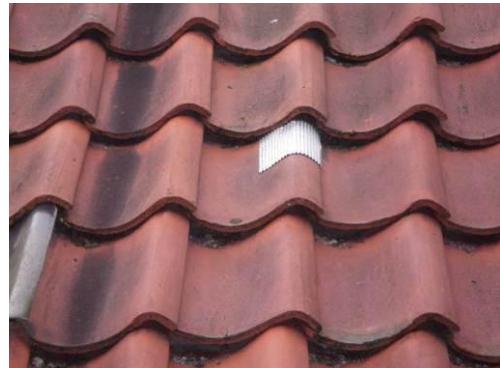
Provisorische Reparatur des Schadens

Die Leckage wurde im Zuge der Inspektion provisorisch verschlossen.

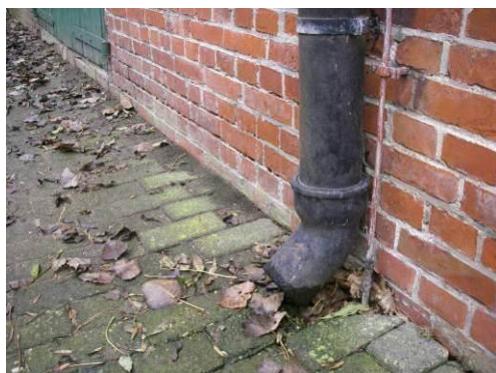
Nicht angeschlossenes Fallrohr

In folgenden Bereichen des Gebäudes sind die Fallrohre nicht bzw. nicht korrekt an eine Oberflächenentwässerung angeschlossen:

- **Herstellen eines fachgerechten Anschlusses an die Oberflächenentwässerung oder Fallrohr vom Gebäude ausreichend weit wegleiten.**

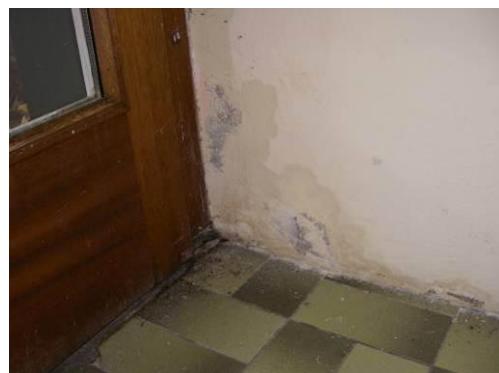
Folge: Feuchtigkeit im Inneren des Gebäudes

Folgeschäden hieraus sind starke Feuchtigkeitsbelastungen der Sockelbereiche mit daraus resultierenden Schäden, wie z. B. Frostschäden, Fugenauswaschungen, Durchfeuchtung von Holzbauteilen.

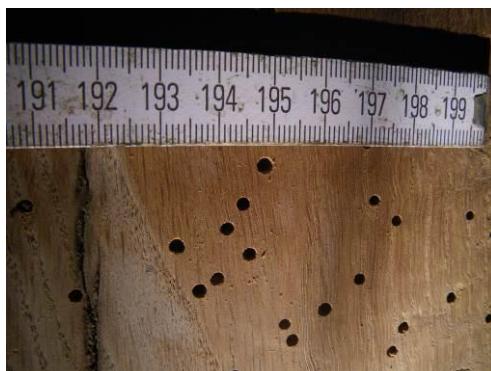
Ausfluglöcher

An folgenden Stellen des Gebäudes ist ein Befall durch den Gescheckten Nagekäfer (*Xestobium rufovillosum*) zu erkennen:

Dieser Holzschädling befällt meist pilzbelastete Laubhölzer, kann aber während seiner Aktivität auch in gesunde Holzbereiche vordringen. Es kann in einigen Fällen auch zu einem Befall von Nadelholz kommen, welches sonst in der Regel von dem Holzschädling verschmäht wird. Da das *Xestobium* bis in die Kernholzbereiche vordringt, kann ein Befall an tragenden Holzbauteilen im Laufe der Zeit zu schweren statischen Störungen führen. Betroffene Bereiche wurden im Zuge der Inspektion mit Monitoring-Papier beklebt.

- Die betroffenen Hölzer sollten durch ein Monitoring auf Befallsaktivität geprüft werden (gemäß Empfehlung).

- Bei großflächiger Verteilung: Behandlung mittels Heißluftverfahren.
- Bei partieller Verteilung: Behandlung mit Mikrowellen oder den Befall durch Gesundschneiden bzw. Austausch befallener Bauteile aus dem Gebäude entfernen.

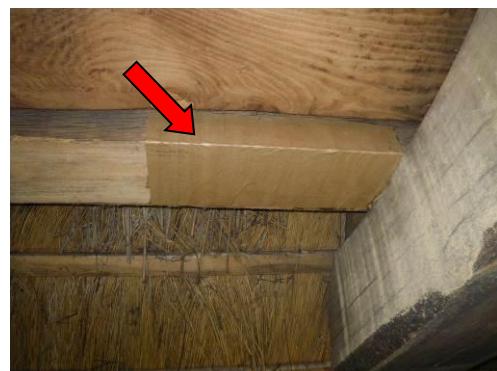
Monitoring-Papier

Um einen sicheren Beweis für die Aktivität der Nagekäfer zu bekommen, wurden Bauteile mit offensichtlich stärkerem Befall mit Natronpapier abgeklebt. Lorem ipsum dolor sit amet, consetetur sadipscing elitr, sed diam nonumy eirmod tempor invidunt ut labore et dolore magna aliquyam erat, sed diam voluptua. At vero eos et accusam et justo duo dolores et ea rebum.
