● monumentendienst
Info- und Wartungsdienst für historische Gebäude

Bindemittelreiche Muschelkalkmörtel

Der Umgang mit einem regionalen Kulturgut

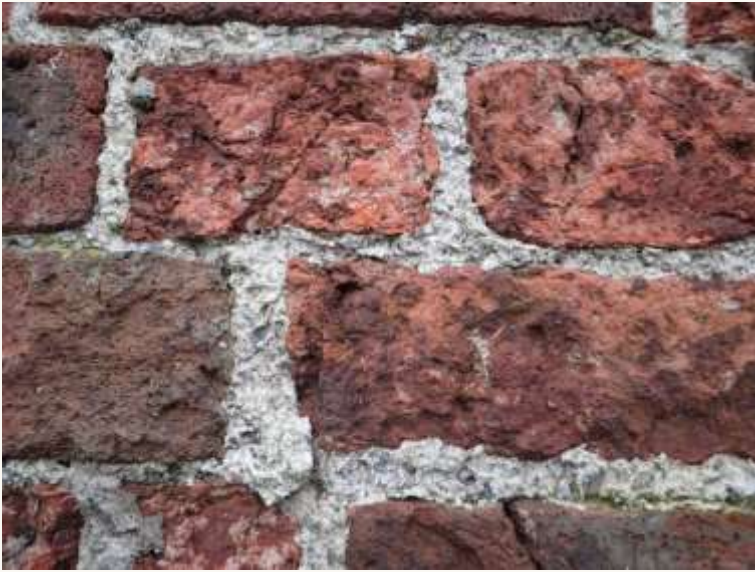
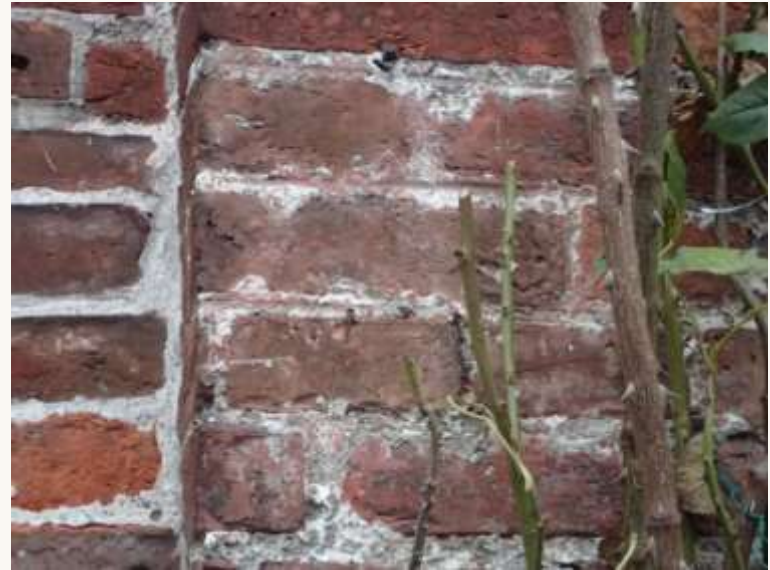
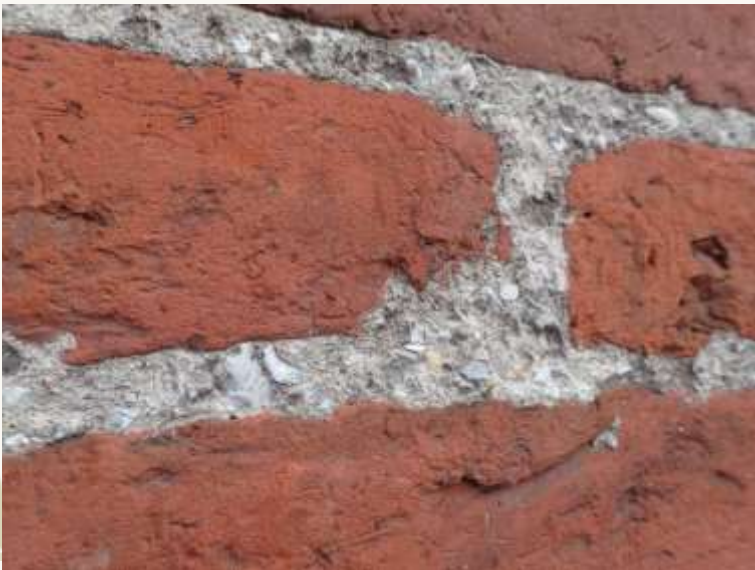
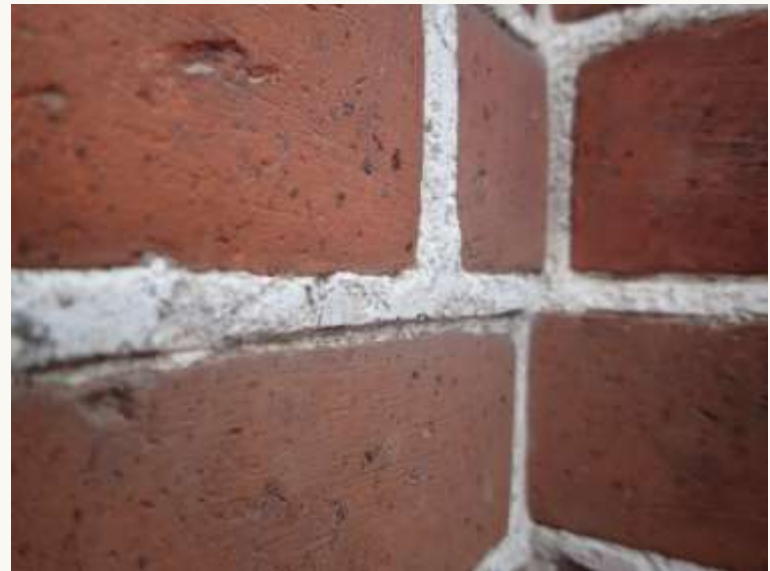
Mauer / Fugenmörtel im Bestand

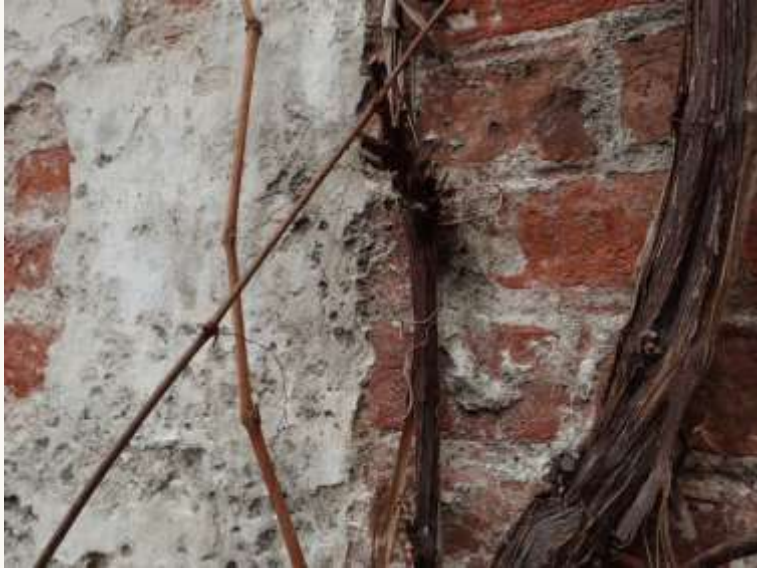
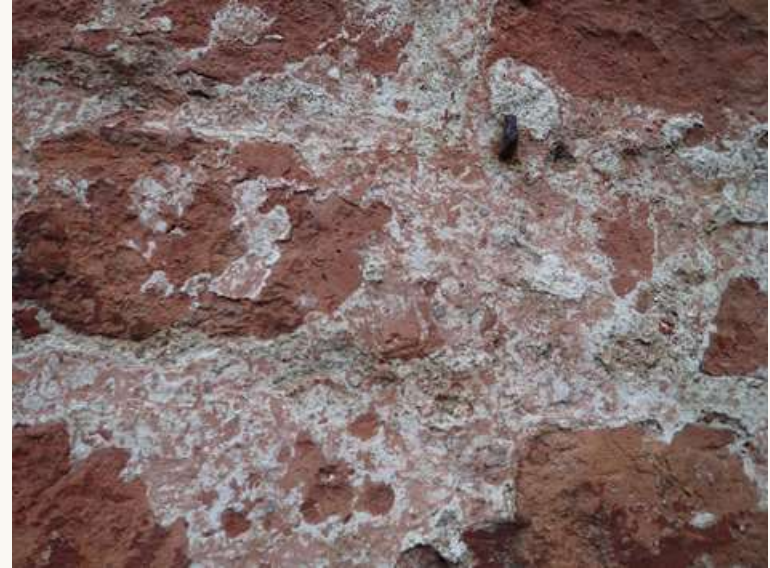
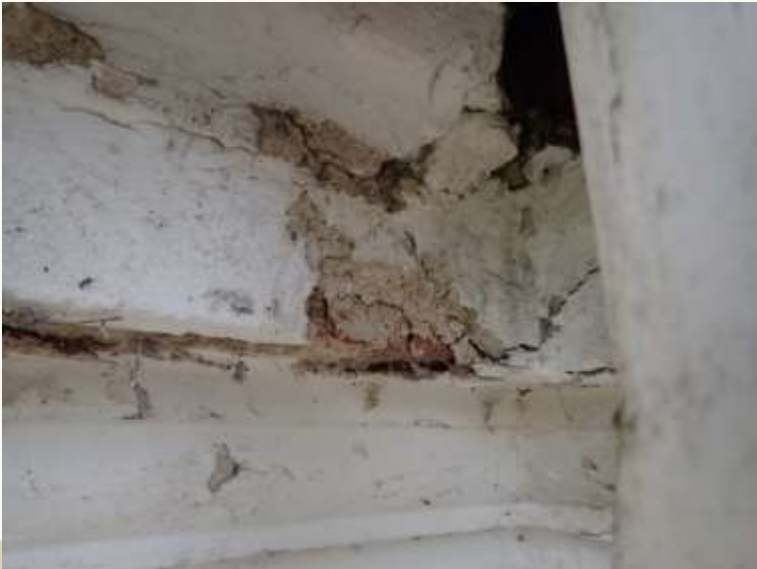
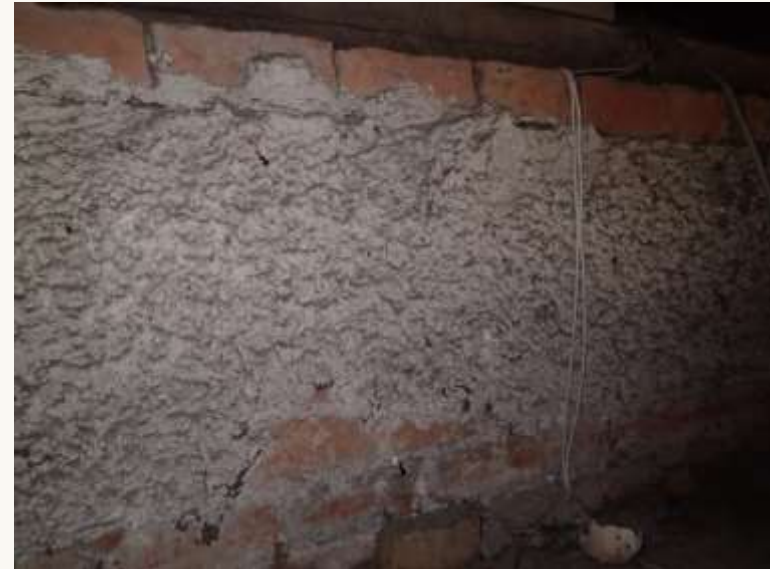
Putz / Stuckmörtel im Bestand

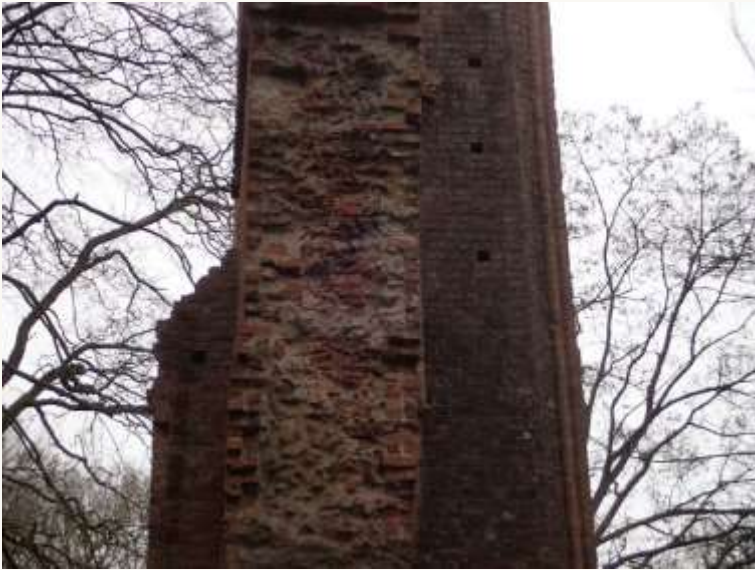
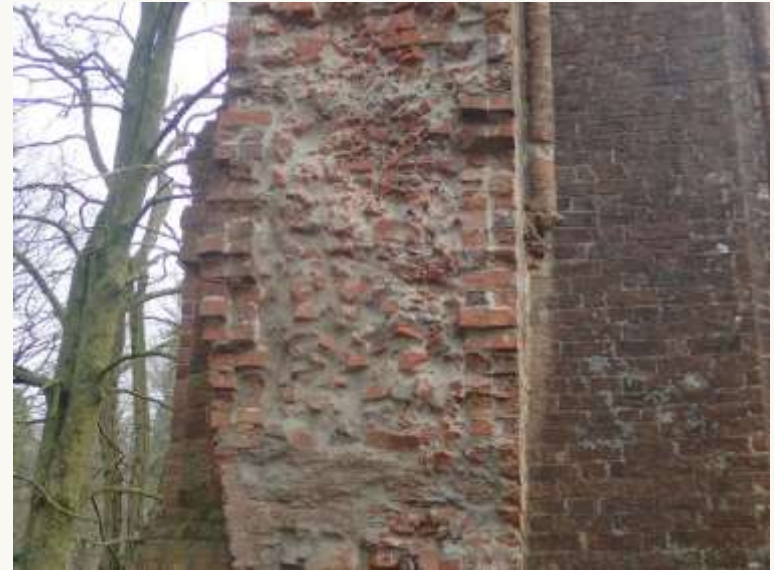
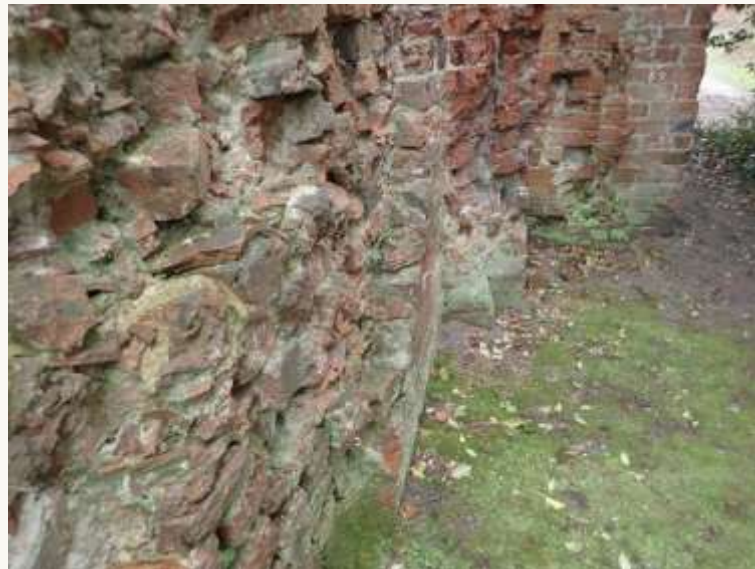
Füllmauerwerke im Bestand

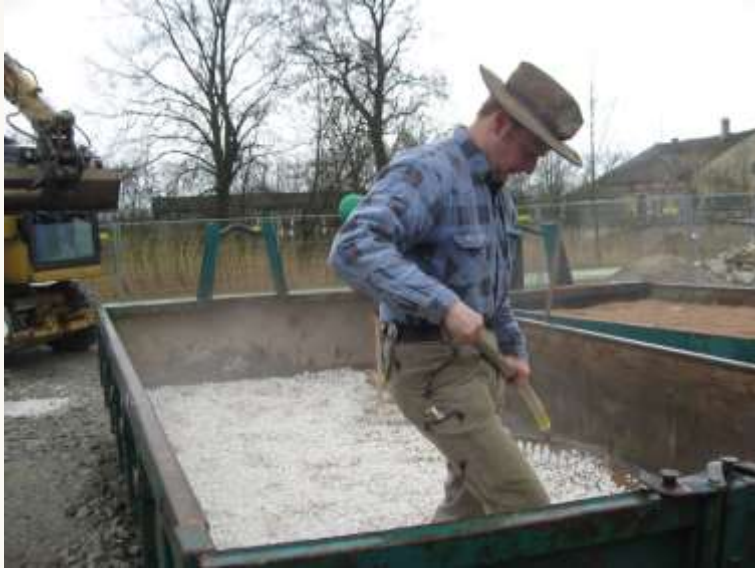
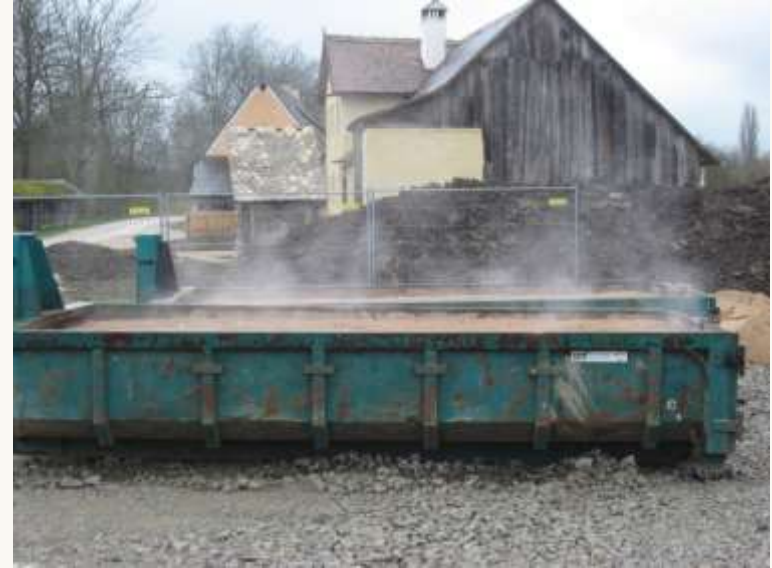
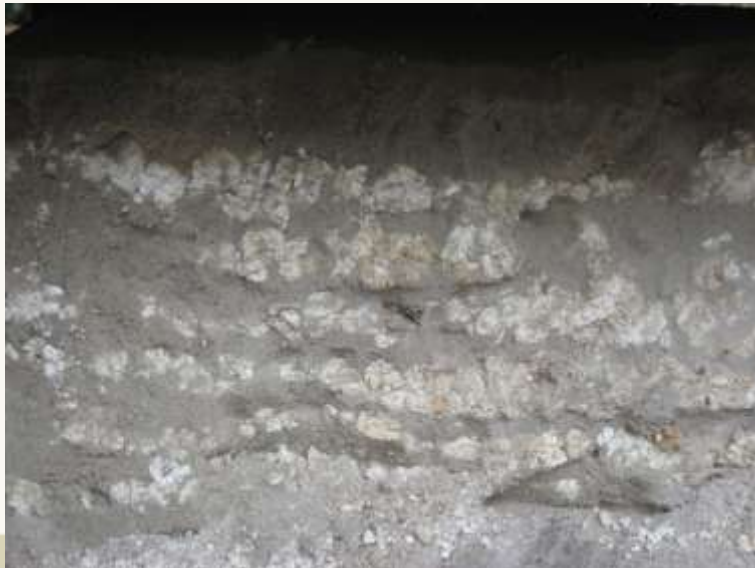
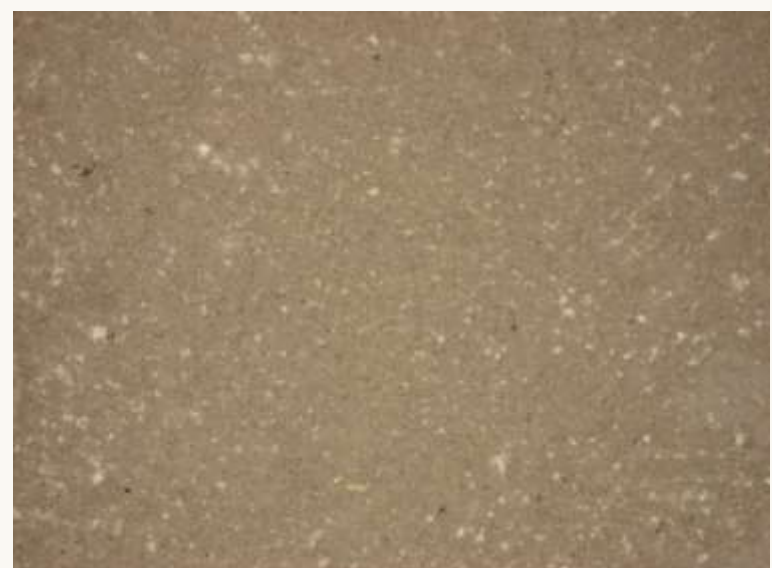
Kalkknotenmörtel / Kalkspatzenmörtel

- Inhomogene Kalkmörtel mit Kalkknoten unterschiedlichster Größe
- Dichtes Porengefüge durch die Porenfüllung des Sandes
- Hohe kapillare Wasseraufnahmefähigkeit
- Sehr hoher Kalkgehalt
- Geringe Schwindrissbildung bei ungleichmäßigen Schichtstärken
- Unterschiedliche Auftragstärken des Mörtels
- Sehr elastisches Mörtelgefüge
- „Selbstheilung“ der Oberflächen durch Umkristallisation
- Bessere Kornbindungen
- Der Frischmörtel ist auf der Baustelle lagerfähig
- Kalkknotenmörtel neigen nicht zum Verbrennen

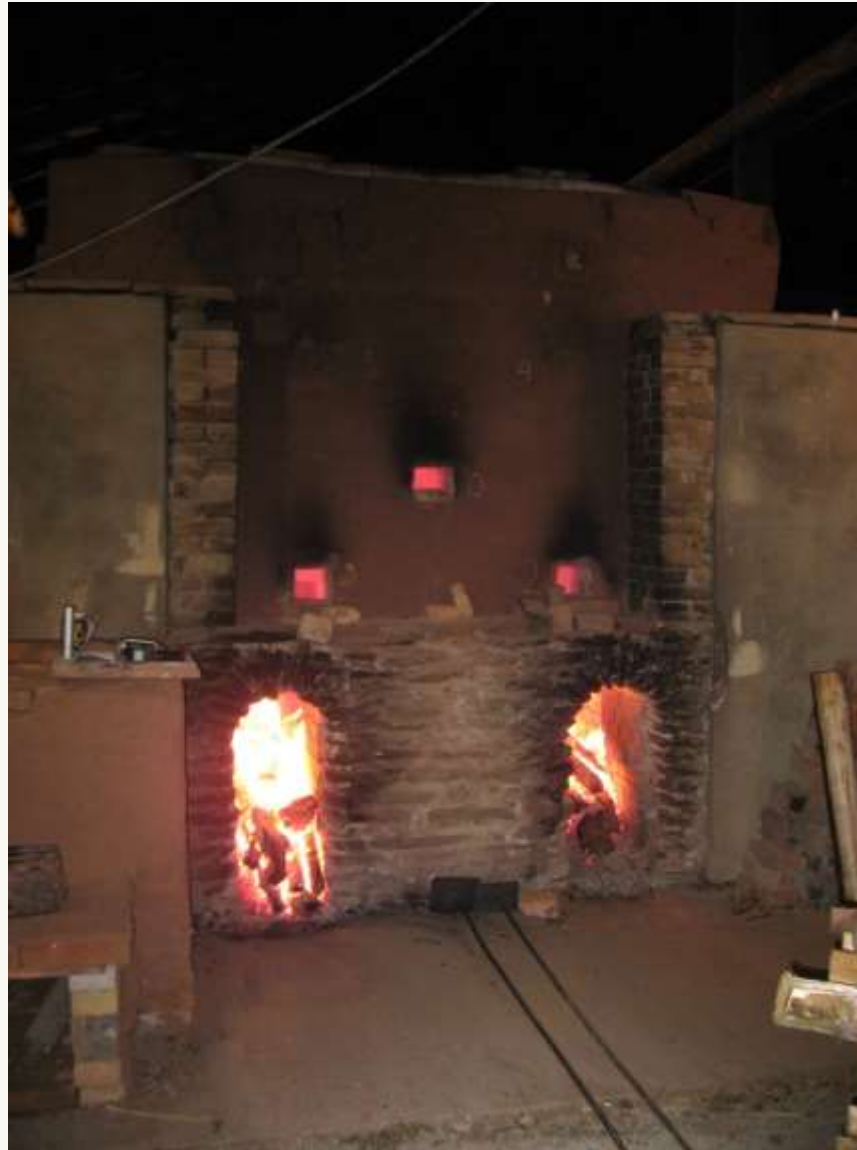
Brennversuch Muschelkalk im Ziegelofen

Besonderheiten beim Brennen von Muscheln

- Muscheln sind sehr dünn und entsäuern daher sehr schnell
- Beim direkten Kontakt mit dem Torf entstehen sehr hohe Brenntemperaturen, was die Oberflächen teilweise versintern lässt (unterschiedliche Brandstufen)
- Die Ascheanteile des Torfs hinterlassen latent hydraulisch wirkende Bestandteile (CSH- Phasen)

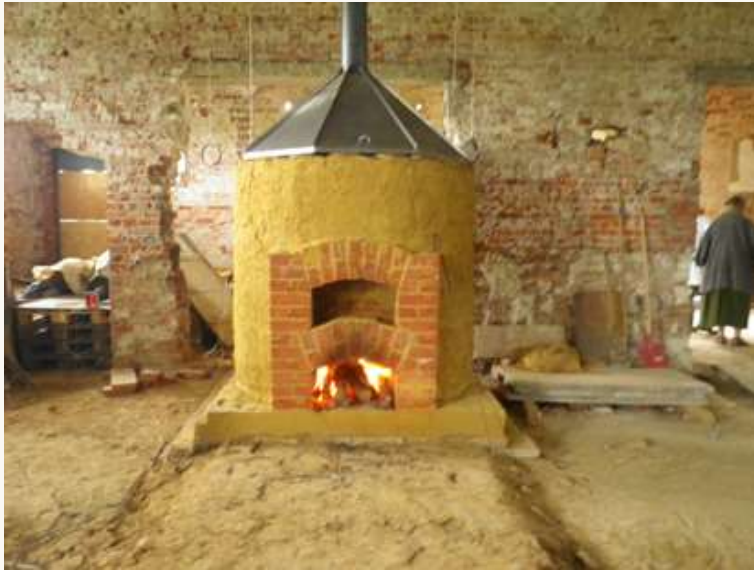
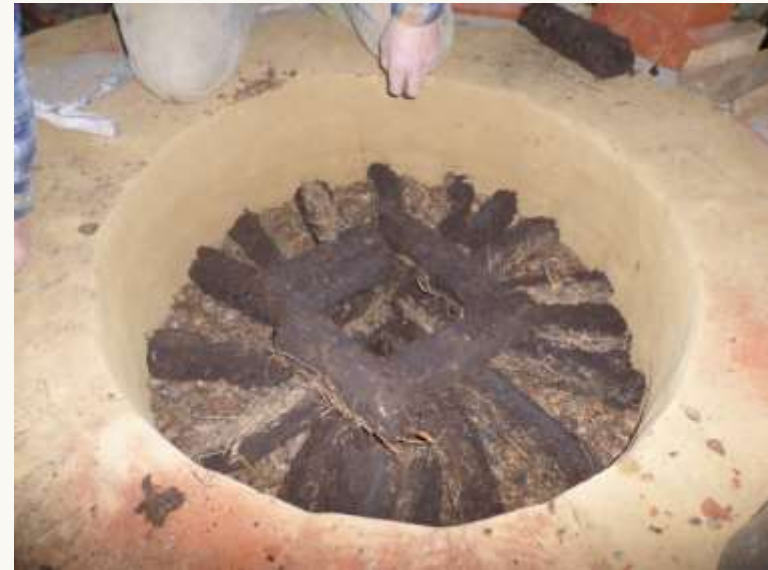
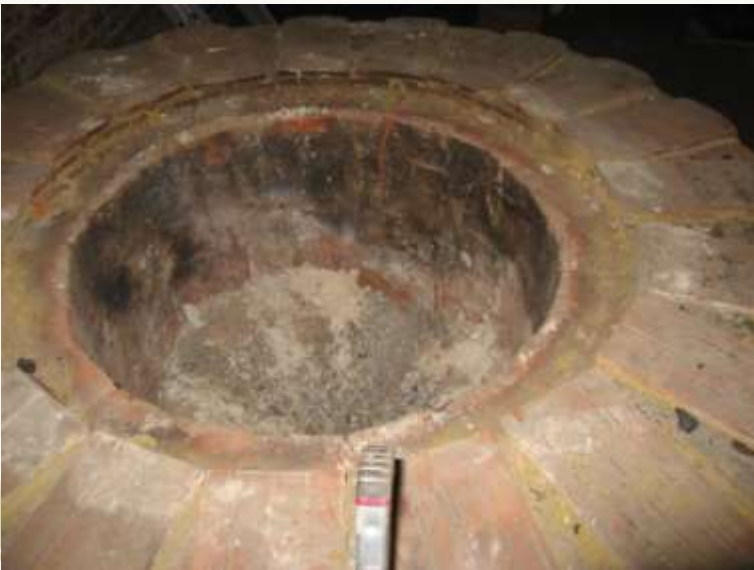
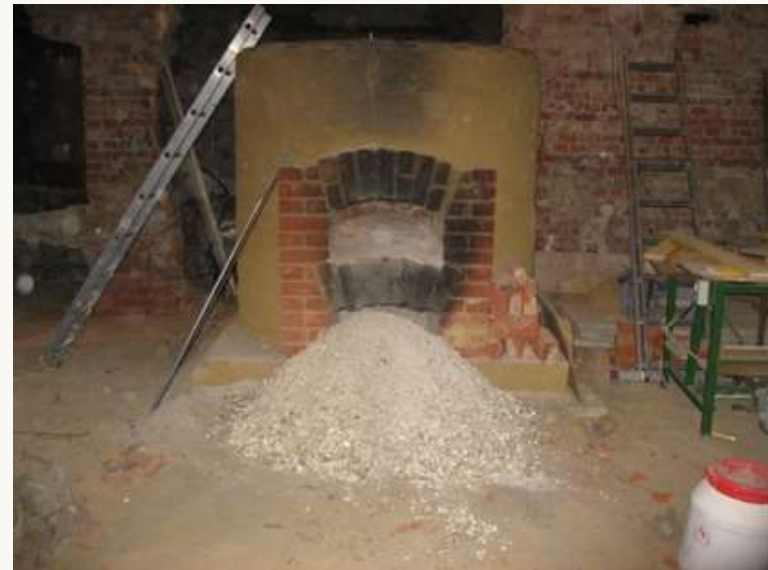
Brennversuch Muschelkalk im Meilerofen

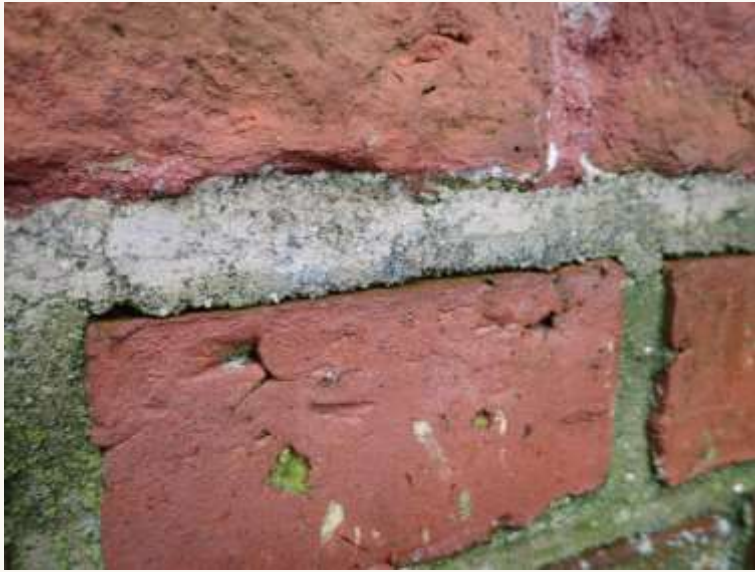
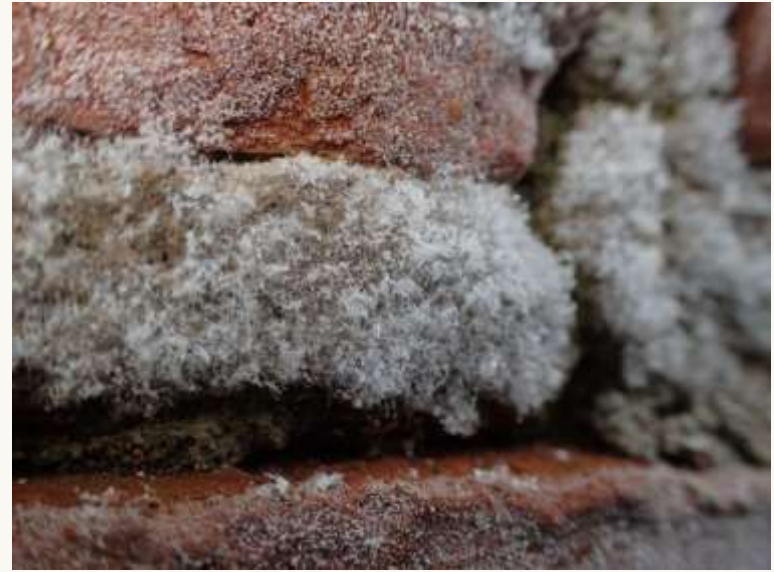
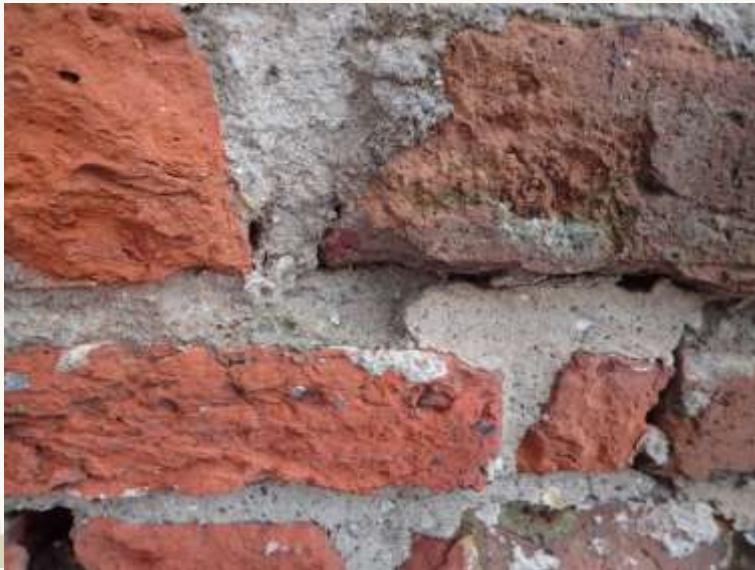
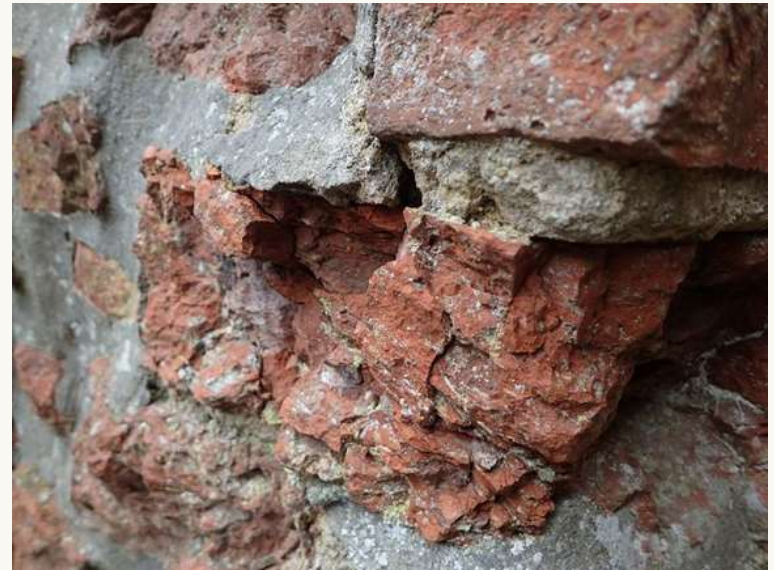
Beobachtungen im Bestand

- Muschelschroot lässt sich bei der Verarbeitung nicht verdichten. Es bettet sich im Mörtelgefüge schlecht ein und dadurch bildet sich eine erhöhte Porigkeit aus.
- Muschelschroot besteht nicht aus aktiven Bindemitteln. Dadurch kann eine Anbindung an den Untergrund / Kontaktstellen nicht erfolgen.
- Durch den schalenartigen Grobzuschlag werden die Mörtel deutlich spannungsreicher.
- Eine Umkristallisation der Kalkanteile der deutlich stabileren ungebrannten Muschelschalen findet im Mörtelgefüge nur eingeschränkt statt (keine „Selbstheilung“).
- Aufgrund dieser Schwierigkeiten werden meist deutlich höhere hydraulische Bindemittelanteile zugesetzt.

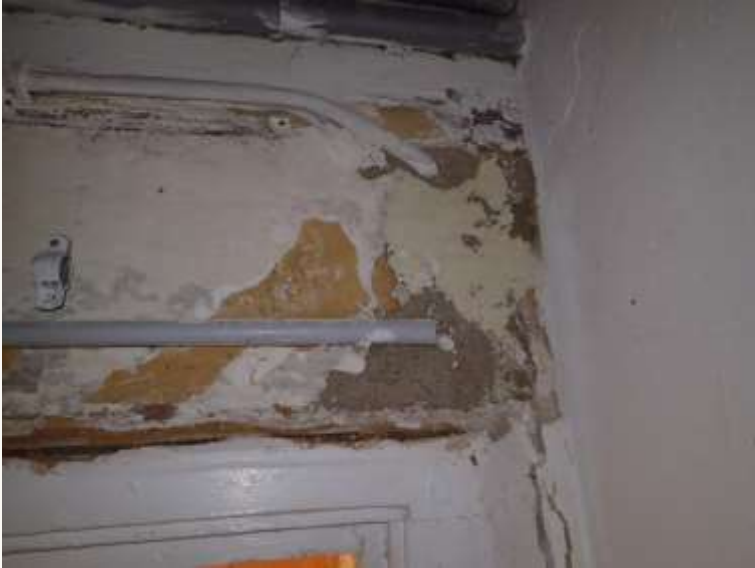
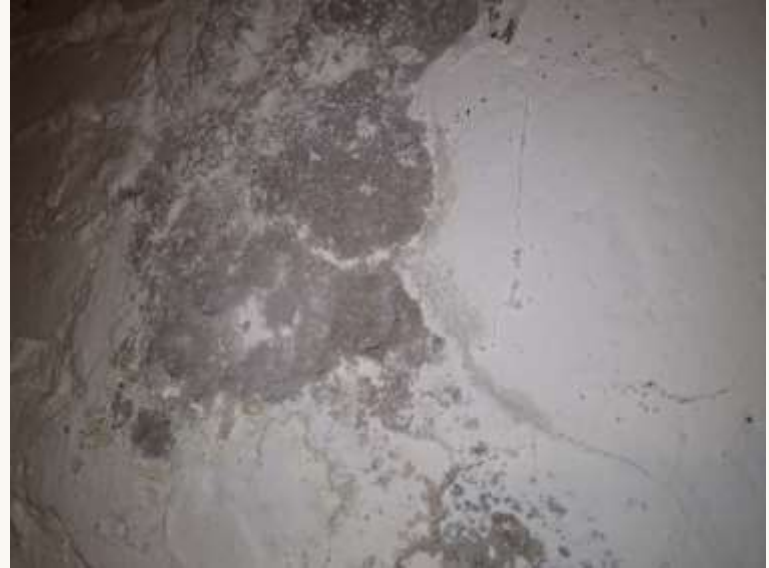
Beobachtungen im Bestand

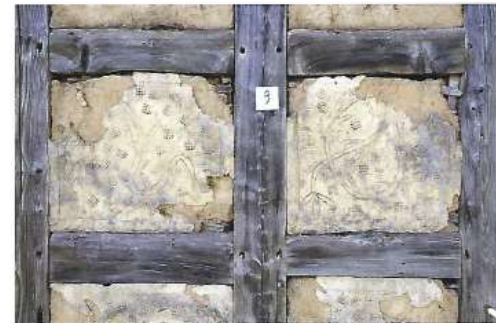
Abb. 1:

Lehmausfachswen und gestaltete Gefacheputze mit typischen umfassenden Schadensbildern: ausgebrochene und abgetwitterte Lehmoberfläche, breite Anschlussfugen zu den Fachwerkbälzern, sandende Lehmoberflächen und Putzabbruchkanten, Putzfehlstellen, Putzbohlagen.
